DÉCOUVRIR LE CHÂTEAU DE RANROUËT

Restaurations et fouilles

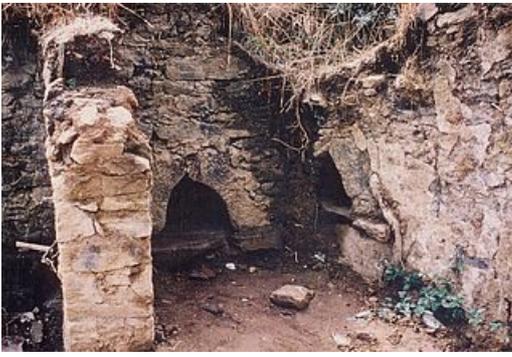
Le chantier est de taille. À ses débuts, c'est à peine si se discernent les tours sous l'épais manteau de végétation qui recouvre la ruine. Pendant plusieurs années, ils débroussaillèrent et déblayèrent des tonnes de terre qui comblaient les différentes parties du site.

Ils vidèrent la barbacane de la terre qui la remplissait et redécouvrirent les trois fours qui étaient à l'intérieur.

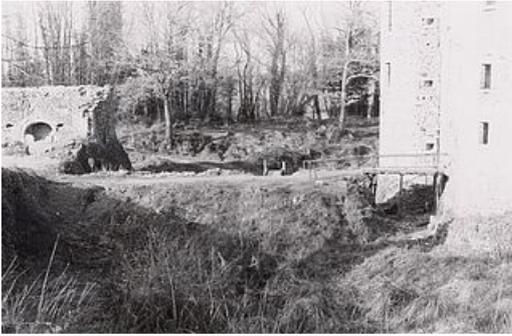
Là où un chemin de terre avait été aménagé pour garantir l'accès à la porte du château, ils mirent à jour les bases d'origine du pont, les reconstruisirent et les dotèrent d'un tablier de bois.

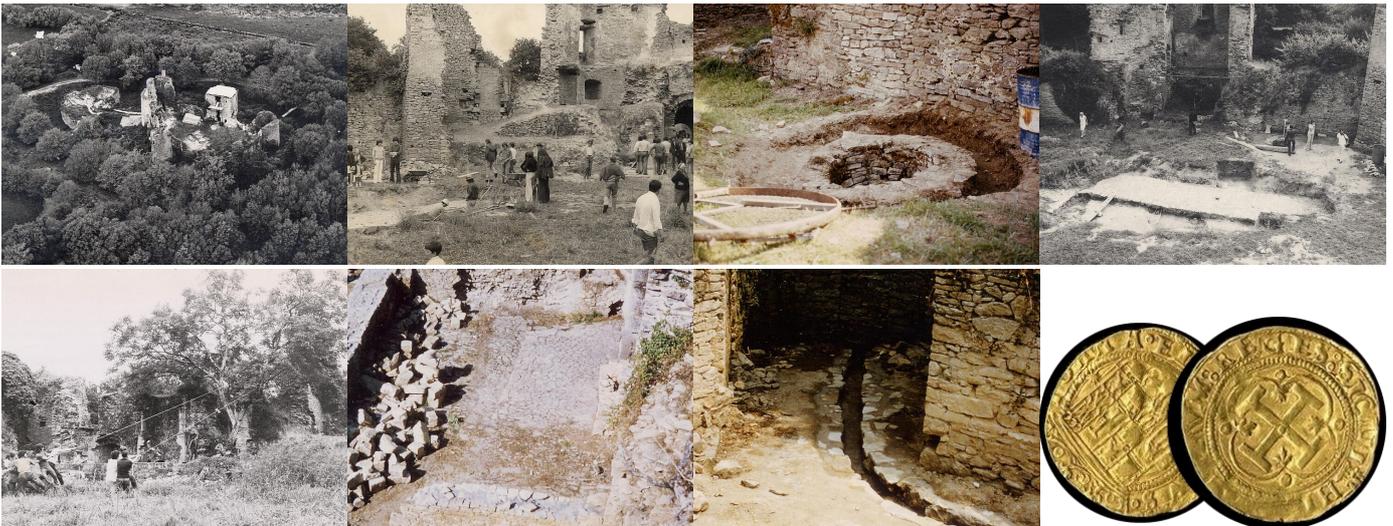
Ils fouillèrent une bonne partie de la cour intérieure du château, retrouvèrent l'emplacement du puits, découvrirent une allée pavée qui traverse la cour, effectuèrent des travaux de maçonnerie, charrièrent des tonnes de terre ... Après avoir enlevé un arbre qui avait poussé à l'intérieur du logis de la cour, les bénévoles ont mis à jour le sol de la cuisine, caractéristique d'une cuisine pavée avec une rigole centrale d'évacuation au milieu. Un escudo d'or a aussi été retrouvé dans cet égout.

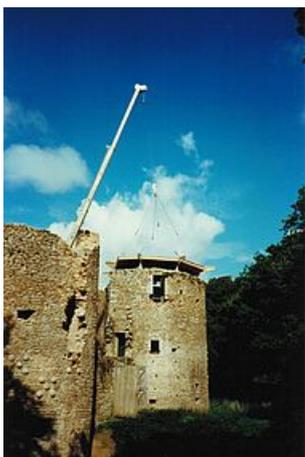
En **1997**, la pose d'une toiture provisoire sur la tour nord a permis de sauvegarder la voûte en pierre de cette tour. Celle-ci s'accompagna de la mise en place d'un escalier pour accéder à l'étage et de la pose d'un garde-corps afin d'assurer la sécurité des visiteurs. D'autres éléments de sécurité ont également été disposés à d'autres endroits du site.

Les campagnes de travaux pluriannuels de l'architecte des Monuments de France *J.-M. Lepinay* mettent en sécurité les éléments les plus fragiles et les plus dangereux pour le public. L'idée n'a jamais été de « reconstruire » le château mais de stabiliser les vestiges en limitant les risques de chutes de pierres et les infiltrations d'eau dans la maçonnerie. Ce ne sont pas des opérations spectaculaires, mais nécessaires pour la conservation du site.

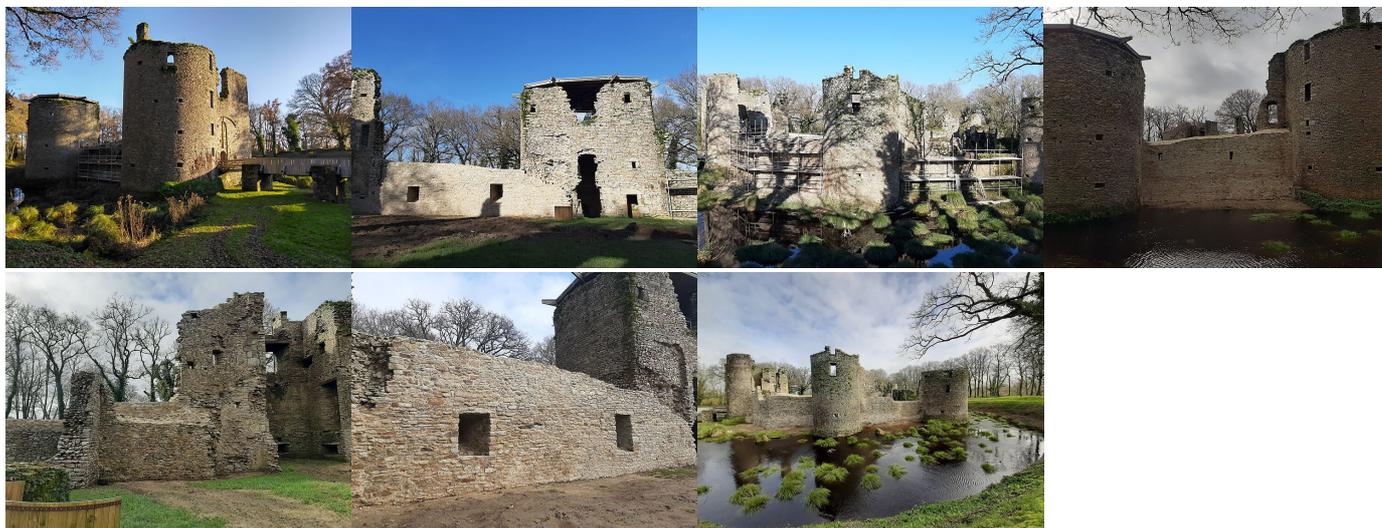
De novembre 2019 à fin février 2020, l'entreprise Batisèvre a effectué des travaux de rénovation. Les courtines ont été rénovées dans le but d'enlever la végétation profondément enracinée entre les pierres, refaire le mortier et consolider les têtes de murs.
